Kreismülldeponie Stockstadt a. Main: Sickerwasserschachtneubau und Leitungssanierung mit unkonventionellen Lösungen

Dipl.-Geologe Jürgen Morlok, Dipl.-Ing. (FH) Jörg Kässinger¹

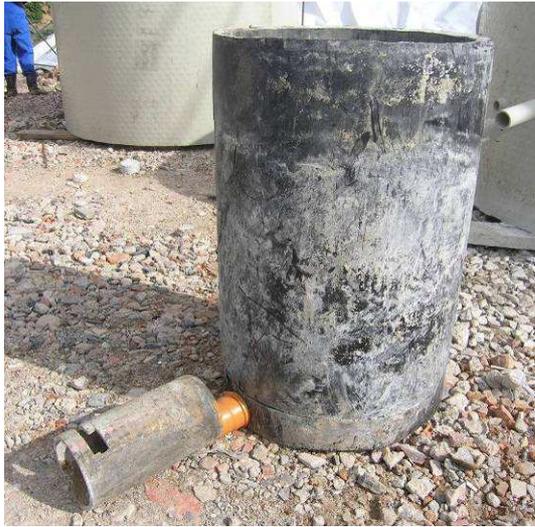
Das Basissegment des ursprünglichen Schachtbauwerks war bereits in den 90er Jahren z.T. eingebrochen. Aus diesem Grund wurde dieses, wie auch bei den anderen Sammelschächten, durch einen Inliner aus PE gesichert, wodurch der Querschnitt auf DN 800 reduziert wurde.

Die in der Vergangenheit durchgeführten TV-Inspektionen haben gezeigt, dass in den Anschlüssen der Zuläufe KG-Rohre aus PVC DN 100 eingebaut wurden. Der Einbau erfolgte vermutlich im Rahmen der genannten Reparaturarbeiten am Schacht. Von den AZ-Drainageleitungen DN 200 floss das Sickerwasser über Reduzierungen durch KG-Rohre DN 100 in das mittels PE-Rohr gesicherte Schachtunterteil DN 800 (Abb. 5). Aufgrund des reduzierten Durchmessers dieser Anschlüsse konnten in diesen Leitungen vom Schacht D 11 aus weder Reinigungs- noch Untersuchungsarbeiten durchgeführt werden.

Abbildung 5: Ursprüngliche Situation an der Basis des Sickerwasserschachtes D11

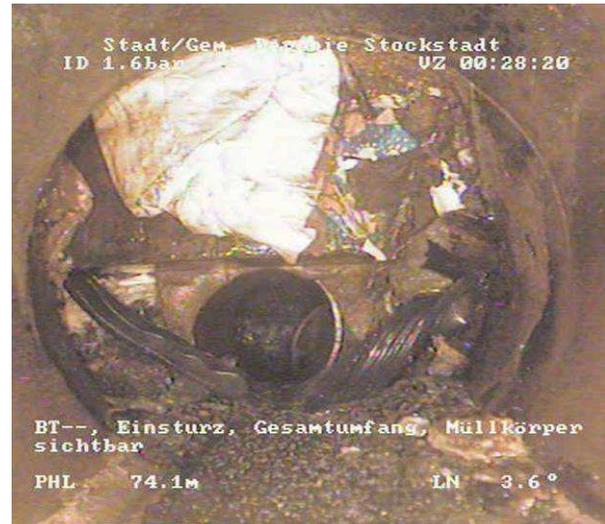
Die von den benachbarten Schächten ausgeführten TV-Inspektionen zeigten außerdem einen Einsturz (Abb. 6) in einer der Zuleitungen in unmittelbarer Nähe des Schachtes D11.

Abbildung 6: Einsturz der Zuleitung am Zulauf zum Schacht D11 mit KG-Rohr

Unter Betrachtung der Gesamtsituation und um eine funktionsgerechte Entwässerung des Deponiekörpers langfristig zu gewährleisten, ist es unumgänglich, die Sickerwasser-Sammelschächte zu erneuern.

Im Rahmen eines Pilotprojektes wurde 2011 zunächst der Sammelschacht D11 erneuert, da hier die Schäden am größten waren.

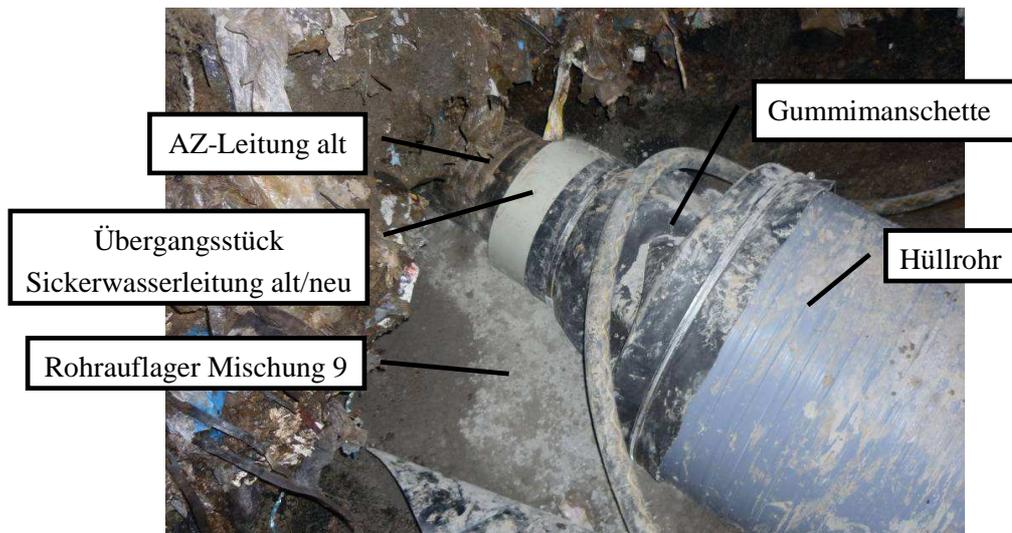
Abbildung 7: Anschluss Altleitung an Neuleitung mit Hüllrohr und Gummimanschette

Die AZ-Rohre im Baugrubenbereich wurden rückgebaut und durch $2/3$ -gelochte Drainagerohre da 280 SDR 11 aus PP ersetzt. Die ursprünglich in SDR 7,4 vorgesehen PP-Rohre konnten wegen der geringen Mengen von den angefragten Herstellern nicht geliefert werden. Die Fremdüberwachung stimmte dem Einbau der dünnwandigeren SDR 11-Rohre zu. Die PP-Rohre wurden durch ein Übergangsstück mit den alten AZ-Rohren verbunden und mittels Ringraumdichtungen fachgerecht an das Schachtbauwerk angeschlossen. Um die neuen Rohre gegen mögliche schachtnahe Setzungen des im Rahmen der Verfüllung eingebrachten Materials zu schützen, wurden Hüllrohre da 550 SDR 7,4 aus PP über die neuen Rohrstücke geschoben. Diese waren als gewickelte Sonderanfertigungen auch in geringer Menge erhältlich. Um zu verhindern, dass Drainagekies zwischen PP-Drainage- und Hüllrohr gelangen kann und so die Schutzwirkung vor Setzungen zunichtemachen würde, wurden Gummimanschetten an den Übergängen eingebaut (Abb. 7).

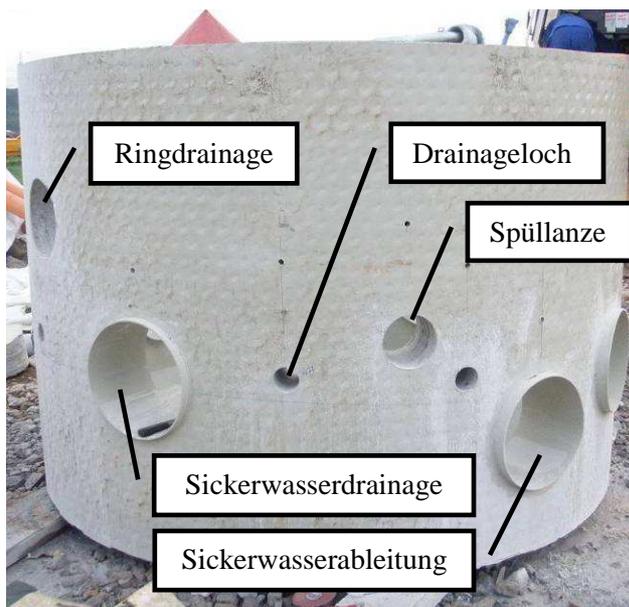
Abbildung 8: Schachtunterteil (Drainageschacht) mit ausgekleideten Anschluss- und Drainageöffnungen

Zusätzlich zu den Rohranschlüssen wurde das Schachtunterteil, wie oben beschrieben, mit mehreren Drainageöffnungen sowie Öffnungen für den Anschluss von Spüllanzens und Ringdrainage, die als zusätzliche Entwässerungs- und Spülmöglichkeiten dienen, versehen (Abb. 8 und 9). Die Positionierung der Öffnungen für die Leitungen und Drainagelöcher wurde an der Deponiebasis festgelegt und außerhalb des Schachtes gebohrt und mit PP ausgekleidet. Insgesamt wurden Kernbohrungen für den Anschluss von 4 Zuleitungen da 280, 1 Ableitung da 280, 4 Spüllanzens da 90, 1 Ringdrainage da 160 mit 2 Anschlüssen und 9 Drainagelöcher DN 55 ausgeführt.

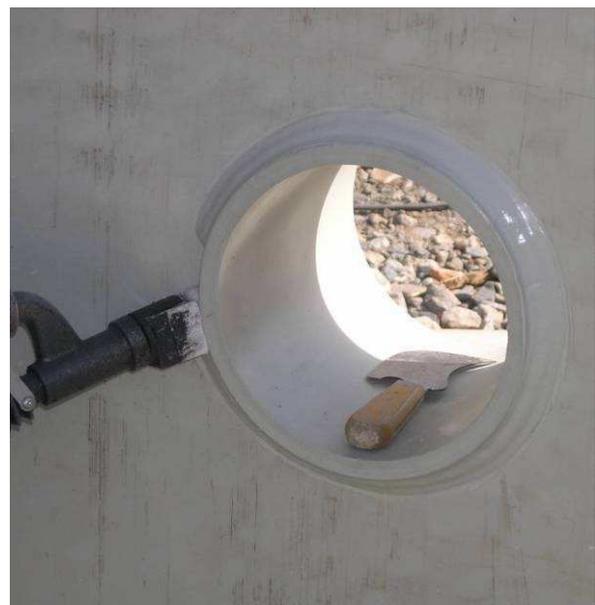
Abbildung 9: Verschweißen der Öffnungsauskleidungen mit der PP-Schachtauskleidung

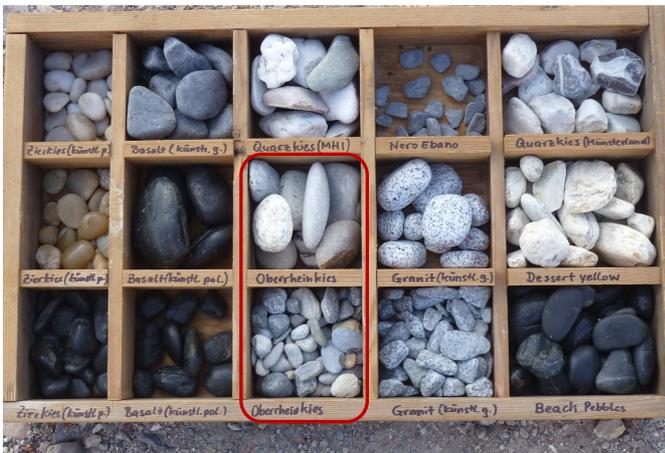
Abbildung 10: Auswahl an verschiedenen Kiessorten für die Drainagepackung um das Schachtunterteil

Besonderes Augenmerk wurde auf die Wahl des Drainagekieses gelegt, da eine Inkrustierung desselben u.U. die Funktionsfähigkeit des Drainageschachtes erheblich einschränken könnte. Es musste ein Material gefunden werden, das möglichst karbonatarm ist und zusätzlich eine glatte Oberfläche aufweist, damit Inkrustationen beim Hochdruckspülen leichter zu entfernen sind. Nachdem deutschlandweit bei Kiesgrubenbetreibern und Lieferanten nach geeignetem Material gesucht wurde, gelangte man schließlich zum Garten- und Landschaftsbau. Hier werden die unterschiedlichsten Zierkiese angeboten, z.T. künstlich gerundet und poliert, die überwiegend aus der Türkei und China stammen (Abb. 10). Entsprechend hoch sind die Kosten für dieses Material, das bis zu 800 €/t gehandelt wird.

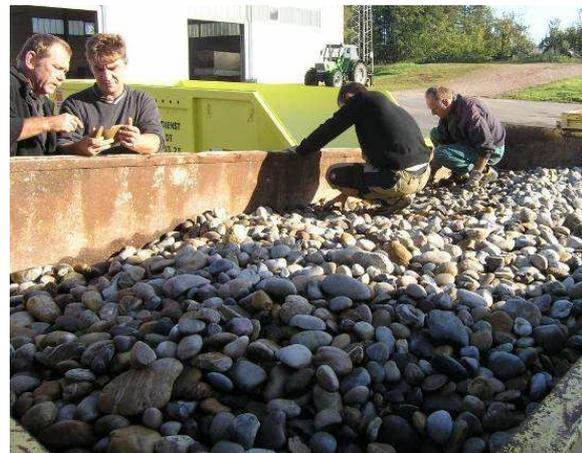
Abbildung 11: Prüfung und händische Sortierung des Drainagekieses 50/150

Bei einem Bedarf von ca. 50 t wurde letztendlich auf kostengünstigeren Oberrheinkies zurück gegriffen. Dieser hat zwar eine glatte Oberfläche, weist allerdings auch Karbonatanteile von 9 bis 12% und einen gewissen Anteil an Bruchstücken mit rauen Flächen auf. Da der Oberrheinkies im Rhein-Main-Gebiet nicht gewaschen zu bekommen war, wurden die abgestuft einzubauenden Körnungen 16/32, 32/63 und 50/150 händisch und mit Radlader vom Deponiebetreiber gewaschen. Die Körnung 50/150 wurde vorab gesichtet, wobei Bruchstücke und Kalke per Hand aussortiert wurden (Abb. 11).

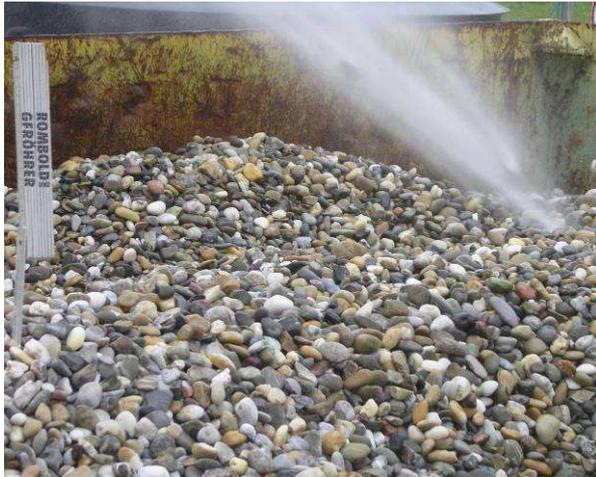
Ob es letztendlich im Laufe der nächsten Jahre dennoch zu Inkrustationen im Bereich der Drainagekörpers kommt und wie gut sich diese dann durch Hochdruckspülungen der Ringdrainage und Spüllanzten entfernen lassen, bleibt abzuwarten. Im Praxistest wurde die Reichweite der Hochdruckreinigung aus der Spüllanze heraus in den Kieskörper überprüft, wobei eine zufriedenstellende Wirkung verzeichnet wurde.

Abbildung 12: Praxistest zur Überprüfung der Reichweite einer Hochdruckspülung

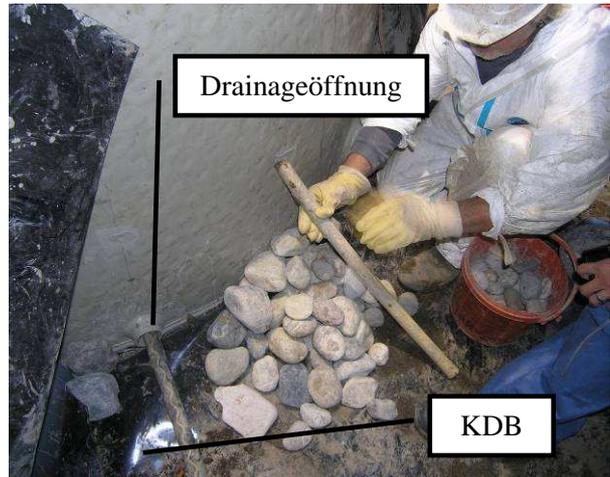
Abbildung 13: Positionierung des Grobkieses der Körnung 50/150 von Hand um die Drainageöffnungen

Der Grobkies wurde anschließend per Hand direkt am Schachtfuß um die Drainageöffnungen aufgesetzt, damit kein feinkörniger Kies durch die Drainagelöcher in den Schacht gelangen kann. Die Gerölle wurden so gesetzt, dass eine Spülung des Kieses mitunter auch über die Drainagelöcher aus dem Schacht heraus durchgeführt werden kann. Darunter wurde um den gesamten Schacht herum eine 3 mm starke Kunststoffdichtungsbahn (KDB) zum Schutz der mineralischen Basisabdichtung bei einer Hochdruckspülung verlegt (Abb. 13, 14 und 15).

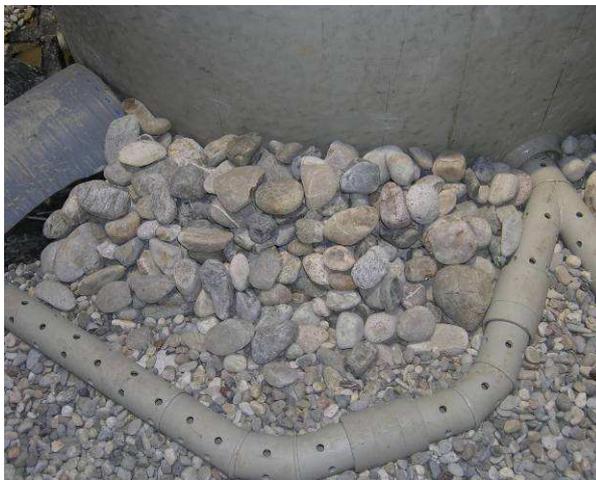
Abbildung 14: Abgestufte Drainagekiespackung, Hüllrohr und Spüllanze mit Abzweig

Die Spüllanzens ermöglichen ein Spülen der Kiespackung um den Schacht, wodurch einem Zusetzen und Inkrustieren des Porenraums des Drainagekörpers vorgebeugt werden soll. Darüber hinaus wurden die Spüllanzens mit Abzweigen versehen (Abb. 14) und an die Sickerwasser-Diagonalleitungen (Abb. 1) angeschlossen, deren Einmündungen man, entgegen den Angaben in den alten Plänen, in der Baugrube freigelegt hatte. Hierdurch wurde die Möglichkeit geschaffen, diese bisher nicht zugängigen Leitungen spül- und z.T. befahrbar zu machen.

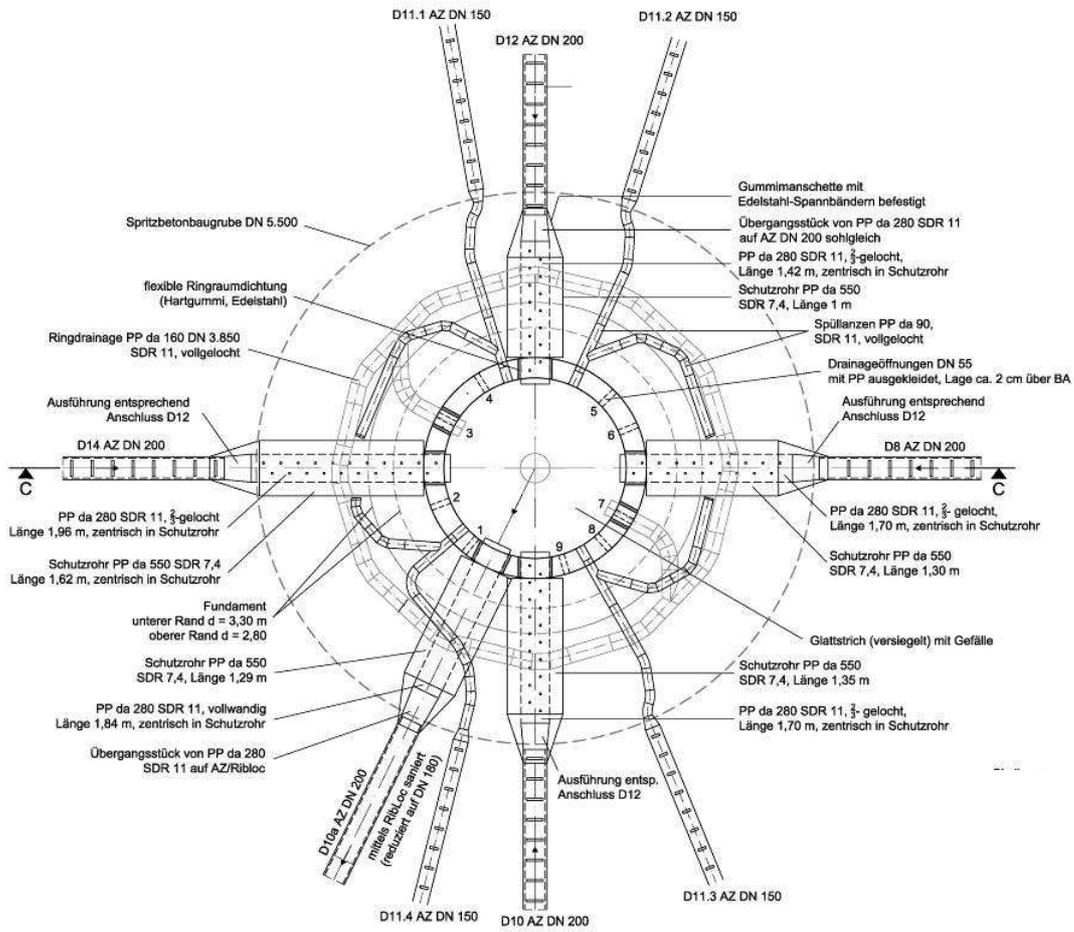
Sickerwasserkontrollschacht D11
 OK = 127,18; S = 107,42
 Schnitt D - D

Abbildung 18: Planausschnitt des neuen Schachtunterteils mit allen angeschlossenen Leitungen

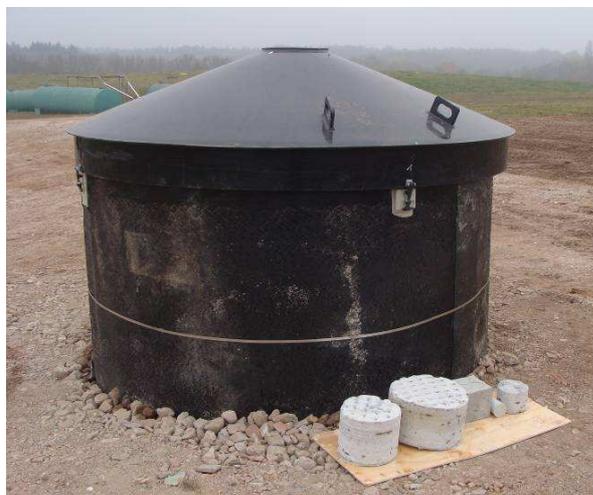
Abbildung 21: Erneuerter Sickerwasser-Drainageschacht D11 mit Betonprobekörpern (Alkali-Richtlinie)

Vom Schachtfundament, das als Fertigteil geliefert wurde, wurde ein Würfel als Rückstellprobe aus derselben Betoncharge mitgeliefert, um die Einhaltung der DAfStb- Richtlinie „*Vorbeugende Maßnahmen gegen schädigende Alkali-reaktion im Beton*“ (Alkali-Richtlinie) ggf. prüfen zu können. Diese Probe ist zusammen mit einigen Kernbohrungen aus dem Schachtunterteil zur Beobachtung einer möglichen Alkali-Kieselsäure-Reaktion neben dem neuen Schacht an der Deponieoberfläche gelagert (Abb. 21).

Das 20 m hohe Schachtbauwerk DN 1.800 aus Stahlbeton wurde mit einer Wandstärke von 20 cm hergestellt. Da Beton nicht beständig gegen die Inhaltsstoffe des Sickerwassers ist, wurde der Schacht bei der Fertigung innen und außen mit einer Auskleidung aus Polypropylen (PP) versehen. Das Material PP wurde als Schachtummantelung, für sämtliche Rohrleitungen sowie für die Hüllrohre gewählt. Es besitzt ähnliche Eigenschaften wie PE 100, was die Chemiebeständigkeit und mechanische Widerstandsfähigkeit betrifft, ist jedoch für dauerhaft höhere Temperaturen besser geeignet. Da nicht ausgeschlossen werden kann, dass auf der Deponie Stockstadt zukünftig eine aerobe in-situ-Stabilisierung zur Beschleunigung des Abbaus organischer Substanz im Deponiekörper zum Einsatz kommt und sich dadurch längerfristig höhere Sickerwassertemperaturen einstellen könnten, entschied man sich gegen das günstigere und leichter zu verarbeitende PE 100. Der freistehende Schachtkopf wurde zum Abschluss der Baumaßnahme mit PE-Folie umhüllt, um die PP-Ummantelung vor UV-Strahlung zu schützen (Abb. 21).

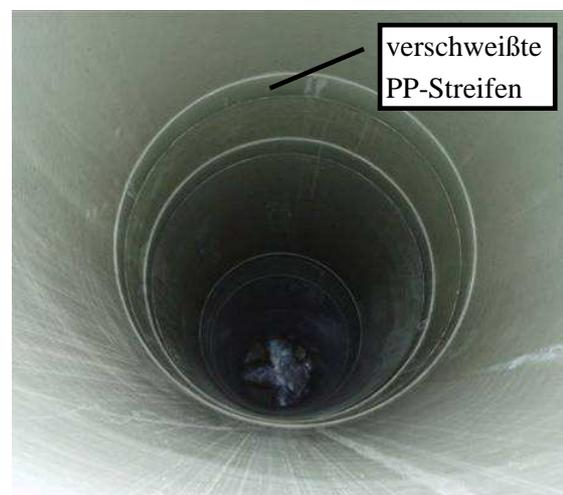
Abbildung 22: Blick in neuen Schacht D11 mit über den Fugen angeschweißten PP-Streifen

Die Fugen an den Innen- und –außenseiten des neuen Schachtbauwerks wurden mit breiten PP-Streifen verschweißt (Abb. 22). Der Schacht wurde im oberen Bereich in das mineralische Oberflächenabdichtungssystem eingebunden. Als Schachtabschluss wurde eine PE-Abdeckung aufgesetzt (Abb. 21).

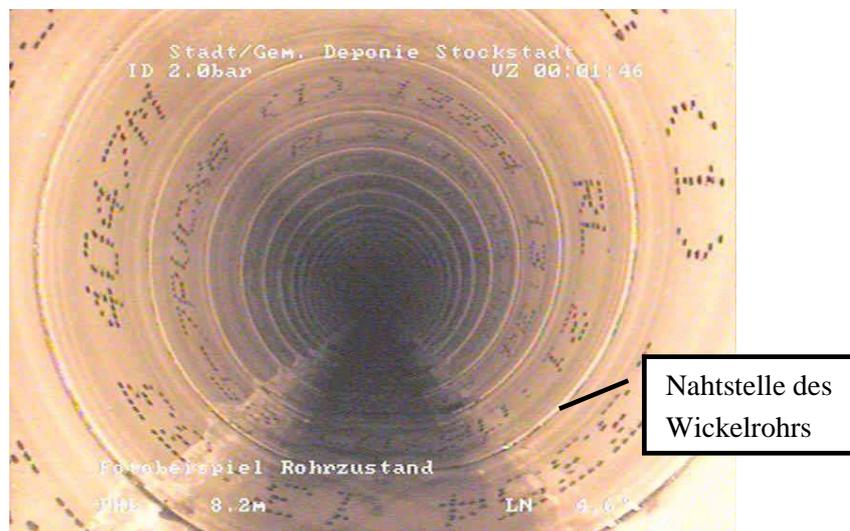
Abbildung 30: Eingewickeltes, expandiertes Wickelrohr, $d_i \sim 180$ mm

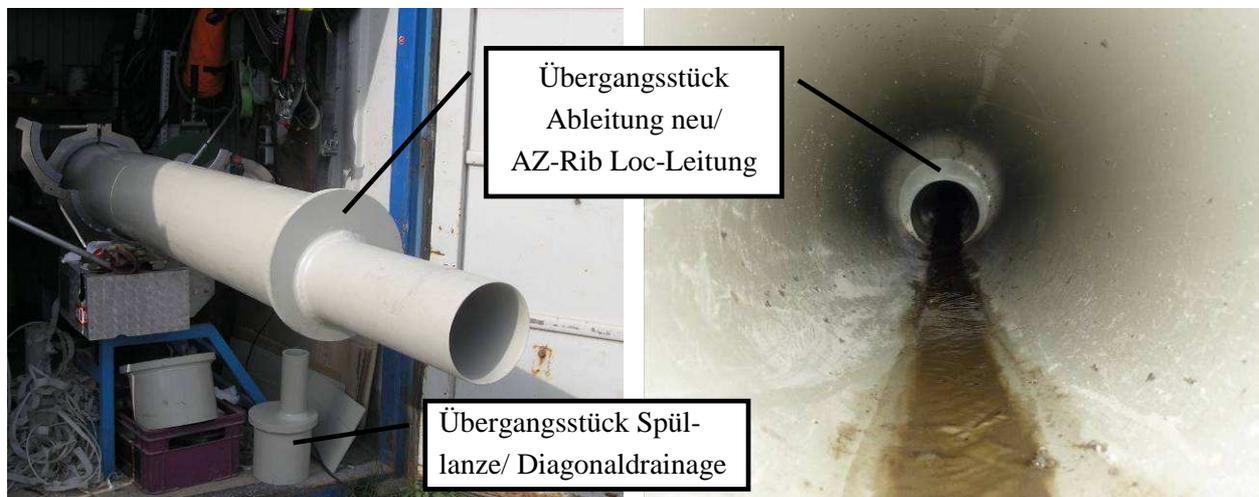
Abbildung 31: Übergangsstücke der Anschlussleitungen am neuen Sickerwasserschacht D11

Abbildung 32: Blick in Fließrichtung in die Ableitung von D11 mit sohlgleichem Übergang

Im Rahmen der Schachtbaumaßnahme D11 musste die neue PP-Sickerwasserableitung in die vorhandene, mittels Rib Loc-Expanda sanierte, Ableitung eingeführt werden. Dazu wurde ein passgenauer Übergang aus PP angefertigt, der an das neue Leitungsstück angeschweißt und ca. 40 cm in das Rib Loc-Rohr eingeführt wurde, ohne dass das Schloss des Rib Loc-Rohres aufsprang. Dieses Verbindungsstück ermöglichte einen sohlgleichen Übergang der beiden Rohre, sodass zukünftige Reinigungsvorgänge und Kamerabefahrungen problemlos durchgeführt werden können.
