Ganzheitliche Sanierung und Sicherung des Entwässerungssystems der Deponie Stockstadt

Jörg Kässinger und Jürgen Morlok

ICP mbH, Karlsruhe / Landratsamt Aschaffenburg, Abfallwirtschaft

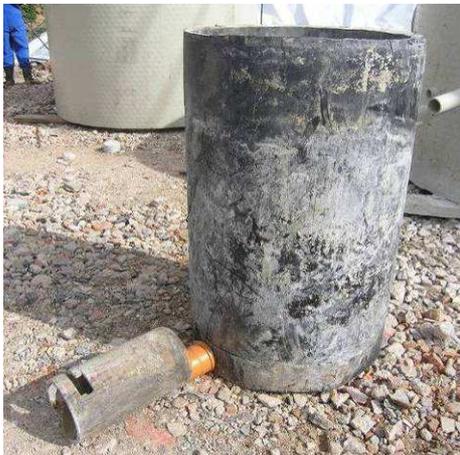
Die Basissegmente der ursprünglichen Schachtbauwerke wurden bereits in den 90er Jahren durch PE-Inliner gesichert, wodurch der Querschnitt auf DN 800 reduziert wurde. Außerdem wurden in den Anschlüssen der Zuläufe teilweise PVC-Rohre DN 80 - 150 eingebaut. Aufgrund des reduzierten Durchmessers waren in diesen Leitungen seither nur bedingt Reinigungs- und Inspektionsarbeiten möglich. Sämtliche Schachtbauwerke und Drainageleitungen im Deponieabschnitt 3 wiesen ähnliche Schadensbilder auf, die eine langfristige Funktions- und Standsicherheit beeinträchtigten. Um die funktionsgerechte Entwässerung des Deponiekörpers langfristig wiederherzustellen, sollten die Sickerwasser-Sammelschächte erneuert werden.

Abbildung 5: Ursprüngliche Situation an der Basis der Sickerwasserschächte

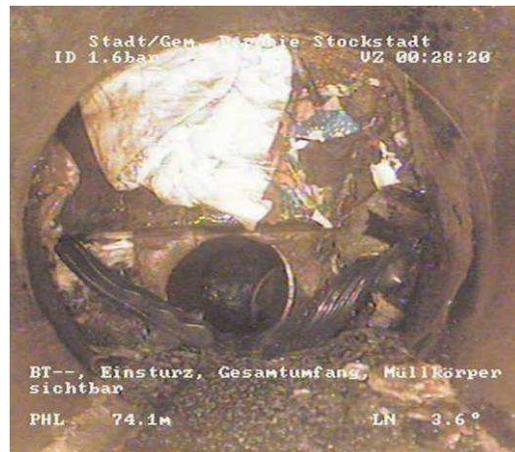
Abbildung 6: Einsturz und Reduzierung mit PVC-Rohr am Schacht D11

Im Rahmen eines ersten Pilotprojektes wurde im Jahre 2011 zunächst der zentrale Sickerwasserkontrollschacht D11 erneuert, da hier die Schäden am stärksten waren. Die bauliche Gestaltung als Drainageschacht wurde derart ausgeführt, dass dauerhaft das gesamte auf den Schacht zufließende Sickerwasser abgeleitet werden kann. Nach zweieinhalb Jahren erfolgreichem Praxisbetrieb und Sicherstellung der einwandfreien

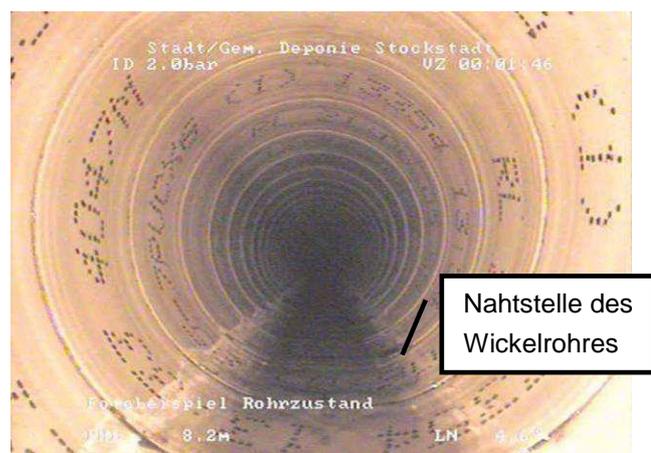
Abbildung 20: Eingewickeltes, expandiertes Wickelrohr, $d_i \sim 180$ mm

Die sanierten Rohre weisen heute gewisse Verfärbungen durch das Sickerwasser auf. Seit einiger Zeit bilden sich verstärkt Ablagerungen in den Leitungen, die bisher jedoch von den glatten Wandungen der Rib Loc-Rohre mit vertretbarem Aufwand entfernt werden konnten. Schäden wurden bis heute keine festgestellt.

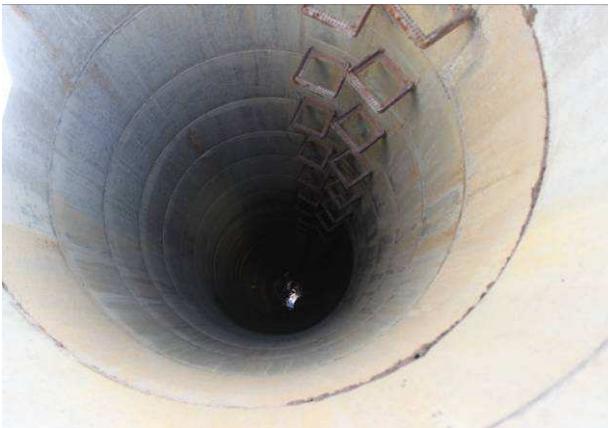
Bei den jährlichen Inspektionsarbeiten wurde festgestellt, dass die Verbindungsleitungen zwischen dem Vorschacht D10a und den zwei unterirdischen Sickerwassersammeltanks beschädigt waren und eine zuverlässige Ableitung des Sickerwassers nicht mehr gegeben war. Beide Leitungen wiesen ähnliche Schadensbilder in Form von starken Versätzen bzw. Abscherungen mit Wasserzutritt auf. Des Weiteren waren zwei Leitungsanschlüsse im Schacht D10a undicht und die Betonwände der Sickerwassertanks stark inkrustiert. Die Schadensbilder zeigten eine zunehmende Verschlechterung im Verlauf der letzten Jahre, die Entwässerungsfunktion der beiden Leitungen war durch die aufgetretenen Schäden stark eingeschränkt.

Abbildung 23: Vorschacht D10a vor der Sanierung mittels GFK-Inliner

Im Schacht D10a (DN 1.200) wurde zur langfristigen Sicherung des Bauwerks eine Inliner-Sanierung durchgeführt. Hierfür wurde ein dünnwandiger Innenschacht aus glasfaserverstärktem Kunststoff (GFK) in das bestehende Schachtbauwerk eingestellt (Schacht-in-Schacht-Verfahren). Aufgrund der räumlich sehr begrenzten Verhältnisse wurde GFK als Schachtmaterial für den Inliner gewählt. Vor dem Einbau des GFK-Schachtes mussten sämtliche Einbauten und Steigeisen aus dem vorhandenen Schachtbauwerk entfernt und Teile der Schachtsohle abgebrochen werden. Anschließend wurden der bestehende Betonschacht mittels Hochdruck gereinigt und Bruchstellen verspachtelt. Auf Grundlage der durchgeführten Bestandsaufnahme wurde eine Werkszeichnung des Inliner-Schachtes (Verlegeplan) angefertigt und eine prüffähige Statik erstellt. Des Weiteren war vom Hersteller ein Nachweis zur Sickerwasser- und Deponiegasbeständigkeit zu liefern. Der GFK-Fertigteilschacht d_a 1.099 wurde mit außenbündigen Kupplungen in einer Wandstärke von 27 mm gefertigt, die Schachthöhe betrug ca. 17,50 m. Am Inlinerschacht waren 3 Zuläufe (sanierte AZ-Leitungen, s. Kap. 2.2) und ein Ablauf (neue Verbindungsleitung, s. Kap. 2.3.4.1) anzuschließen, die Sohlplatte wurde mit Auftriebssicherung und angepasstem Gerinne vorgefertigt. Beim Einbau musste zunächst das vorgefertigte Schachtunterteil ausgerichtet und im Bereich der Leitungsanschlüsse angepasst werden. Die verschiedenen Schachtsegmente wurden an den Stoßfugen mit harzgetränkten Glasfaserstreifen kraftschlüssig verbunden. In den sich ergebenden Ringspalt zwischen bestehendem Beton- und neuem GFK-Inlinerschacht wurden Abstandshalter montiert, die Leitungen durch GFK-Lamine wasserdicht und sohlgleich angeschlossen. Die erforderlichen Laminierarbeiten wurden von qualifiziertem Personal ("Laminierpass") fachgerecht ausgeführt. Abschließend wurde der Ringraum mit fließfähigem Spezialmörtel verdämmt, um die Lage des GFK-Schachtes sicher- und einen kraftschlüssigen Verbund zwischen Alt- und Neuschacht herzustellen. Die Verfüllung musste aufgrund der Schachthöhe abschnittsweise erfolgen. Die undichten Stellen im Altschacht wurden zuvor abgedichtet.

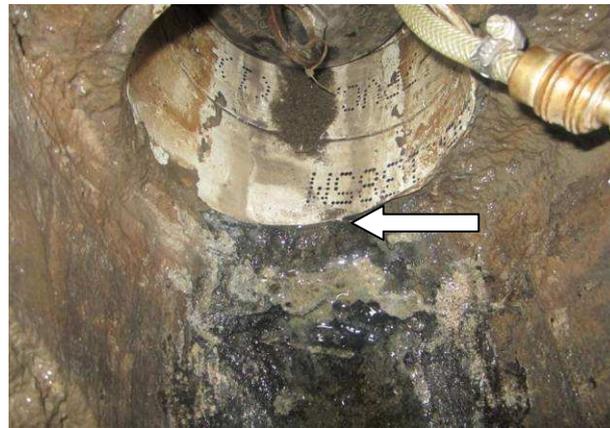
Abbildung 24: Undichte Leitungsanbindung an den Schacht D10a

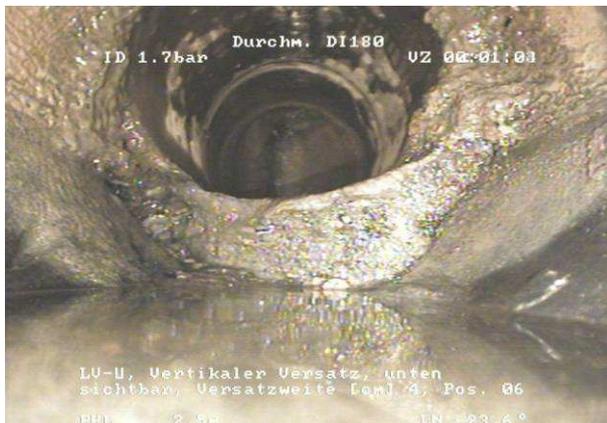
Abbildung 25: Abscherung der Verbindungsleitung mit Ablagerungen

Aufgrund des Verlaufes und des beschriebenen Anschlusses der Sickerwasserableitungen an die Entlüftungsrohre und die Tankdecke wurde von einer Sanierung der Altleitungen abgesehen. Stattdessen wurde eine neue Verbindungsleitung zwischen dem Vorschacht D10a und dem Sickerwassertank in einer neuen Leitungstrasse eingebracht und an die Tankwand angeschlossen. Aus Kosten- und Wartungsgründen wurde nur eine neue Verbindungsleitung hergestellt, diese entsprechend dimensioniert und die beiden Altleitungen verschlossen und verdämmt. Daher musste eine hydraulische Verbindung zwischen den beiden Tankhälften hergestellt werden.

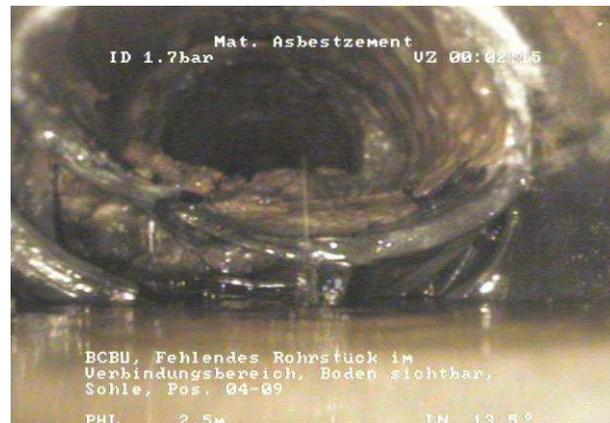
Abbildung 26: Abscherung der Verbindungsleitung mit Fremdwasserzutritt

Schachtbereich durchgeführt. Bei der Dichtheitsprüfung der Tanks wurde ein Pegelanstieg festgestellt, obwohl zuvor sämtliche Ableitungen im Vorschacht abgesperrt wurden. Dies ließ vermuten, dass aus dem umgebenden Erdreich Fremdwasser unkontrolliert über die Schadensstellen der Verbindungsleitungen in das Sickerwassersystem eindrang. Um weitere Informationen zur Herkunft des eindringenden Fremdwassers zu erhalten, wurden die bisher gemessenen Grundwasserpegelstände im Deponiebereich zum Vergleich herangezogen und festgestellt, dass der untere Teil des Schachtes D10a, der gesamte Sickerwasserspeichertank und die beiden Verbindungsleitungen im Bereich des Grundwasserhorizontes liegen. Es war davon auszugehen, dass Grundwasser über die Schäden in Leitung und Schacht in nicht unerheblichem Ausmaß in den Speichertank gelangte und dringender Handlungsbedarf gegeben war.

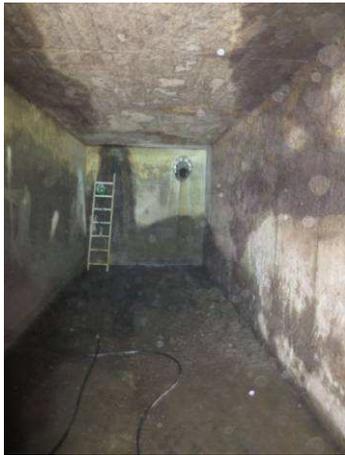
Vor Beginn der Auskleidungsarbeiten wurde zunächst eine entsprechende Wasserhaltung eingerichtet, die Speichertanks entleert, Inkrustationen entfernt und die Oberflächen mit Hochdruck gereinigt. Anschließend wurden die beiden Tanks begutachtet, starke Beschädigungen oder Undichtigkeiten wurden hierbei nicht festgestellt.

Abbildung 35: Sickerwassertank vor und ...
